Guide d'installation de l'écran tactile DFR0506 suite aux mises à jour Windows.

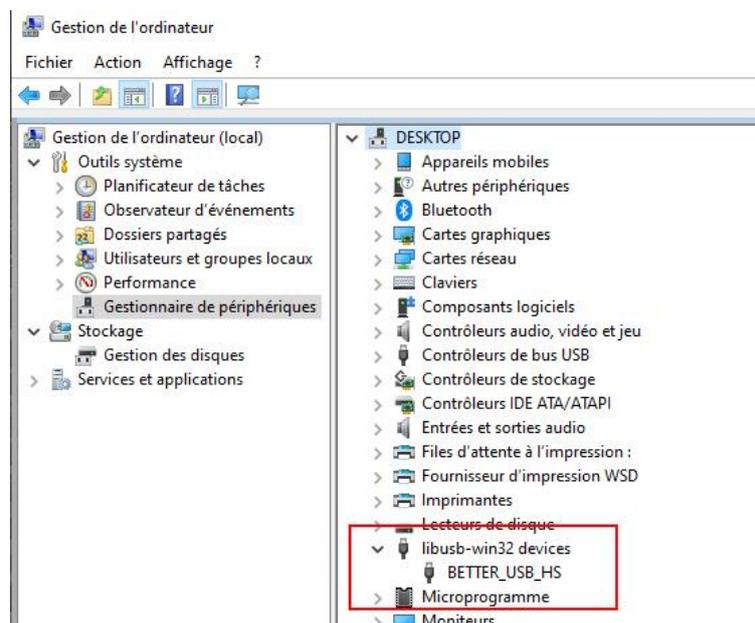
Les mises à jour successives de Windows installent un driver nommé Better_USB_HS situé dans l'arborescence LibUSB-Win32 Devices du gestionnaire de périphériques rendant inopérant la partie tactile de l'afficheur sous Windows 10.

Recherchez « libusb-win32 devices », effectuez un clic droit sur Better_USB_HS et cliquez sur « Mettre à jour le pilote ».
