Guide d'installation de l'écran tactile DFR0506 suite aux mises à jour Windows.

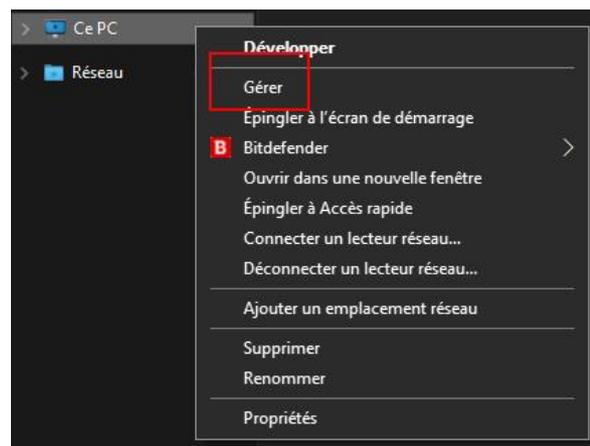
Les mises à jour successives de Windows installent un driver nommé Better_USB_HS situé dans l'arborescence LibUSB-Win32 Devices du gestionnaire de périphériques rendant inopérant la partie tactile de l'afficheur sous Windows 10.

Pour résoudre ce problème, une fois l'écran raccordé, il suffit de forcer l'installation d'un autre driver :

Ouvrir le gestionnaire de périphériques de Windows :
